Restaurátorská zpráva

Kříž se sochami sv. Cyrila a Metoděje

Troubsko

2023

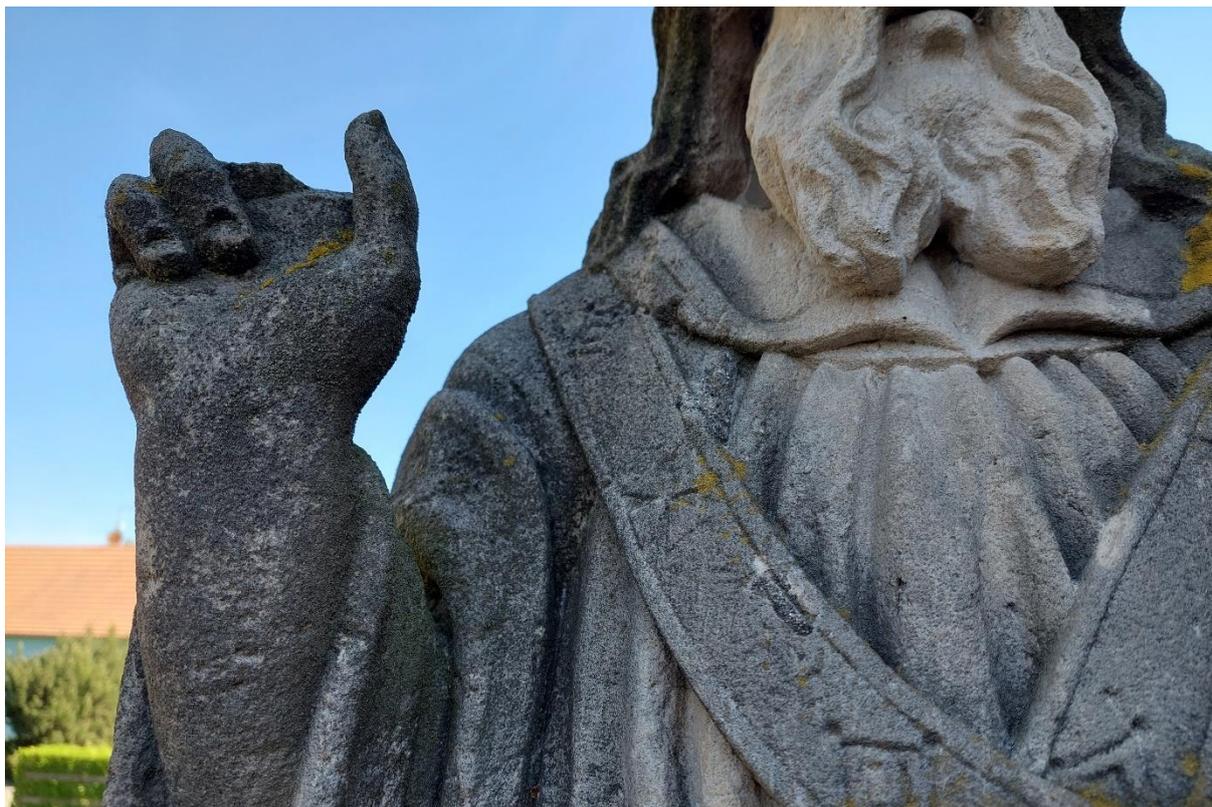
Chyběla modelace dvou vztyčených prstů na žehnající pravé ruce a část modelace nosu figury sv. Cyrila, zcela chybí původní modelace levé ruky, na místě byla osazena značně poškozená druhotná modelace. V rámci minulého zásahu byla ve výklenkové kapli umístěna rekonstrukce sochy, která ale mezi tím rovněž zmizela. Části modelace ruky sv. Metoděje a atribut- byzantský patriarchální kříž byl uložen v depozitáři Městského úřadu Troubsko.

Chybějící modelace prstů na pravé ruce

Chybějící části modelace byly doplněny, ruka u figury sv.Cyrila byla rekonstruována umělým kamenem na minerálním základě průmyslově vyráběným bez použití cementu a akrylátové disperze

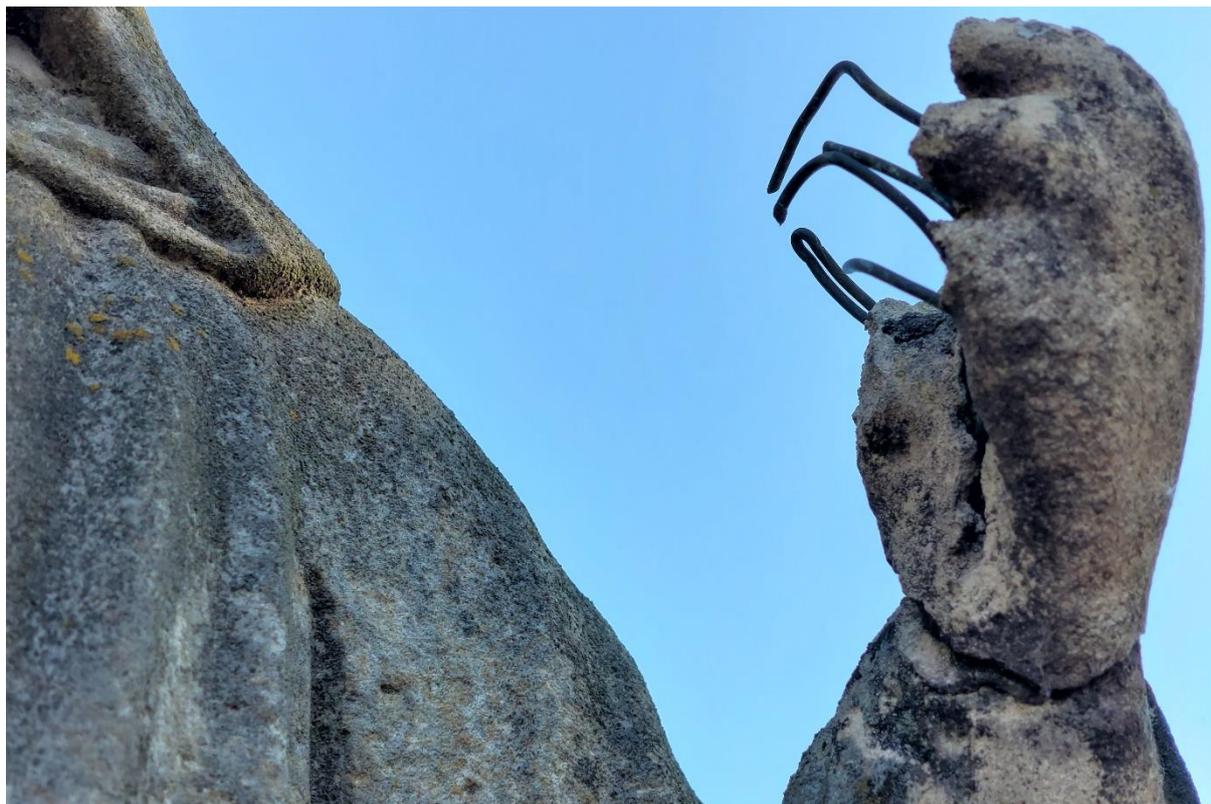
Poškozená druhotná modelace levé ruky původně s atributem

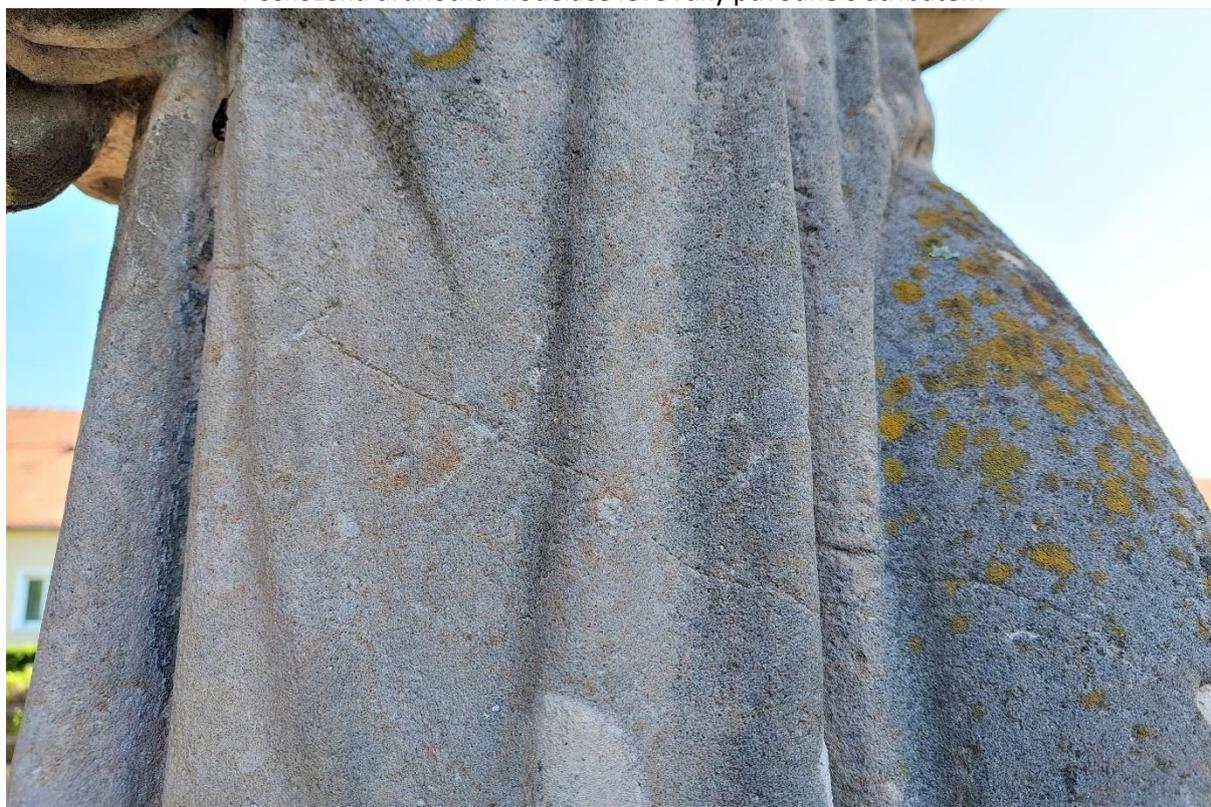
Povrch kamene byl na exponovaných plochách pokryt koloniemi náletových kultur- mechy a lišejníky a v dešťových stínech depozity atmosférického spadu. Na povrchu bylo poměrně velké množství trhlin a kaveren, některé již z minulosti zapravené. Středem figury sv. Metoděje vedla otevřená trhlina. Otevřená trhlina, v rámci minulého zásahu již zajištěná čepem, se nacházela v soklové části svislého břevna kříže. V dolní části architektura vykazovala známky pokročilé degradace kamene v důsledku zasolení. Lze předpokládat, že zvýšená salinita se zde nacházela již od generální opravy v prvních letech tohoto století, kdy byla památka demontována a poté znovu osazena na nové betonové lůžko, ale nedošlo k odsolení, takže, ačkoliv bylo zamezeno vztlínání vody ze základu, při pozvolném vysychání došlo k rekrystalizaci solí a tím narušení struktury povrchové vrstvy kamene. Snahu o řešení situace v rámci minulého zásahu dokládají poměrně rozsáhlé plochy doplňků v soklové části architektury

Trhlina uprostřed modelace figury

Kamenná hmota byla plošně zpevněna prostředkem na základě organokřemičitanu. Povrchové trhliny byly injektovány.

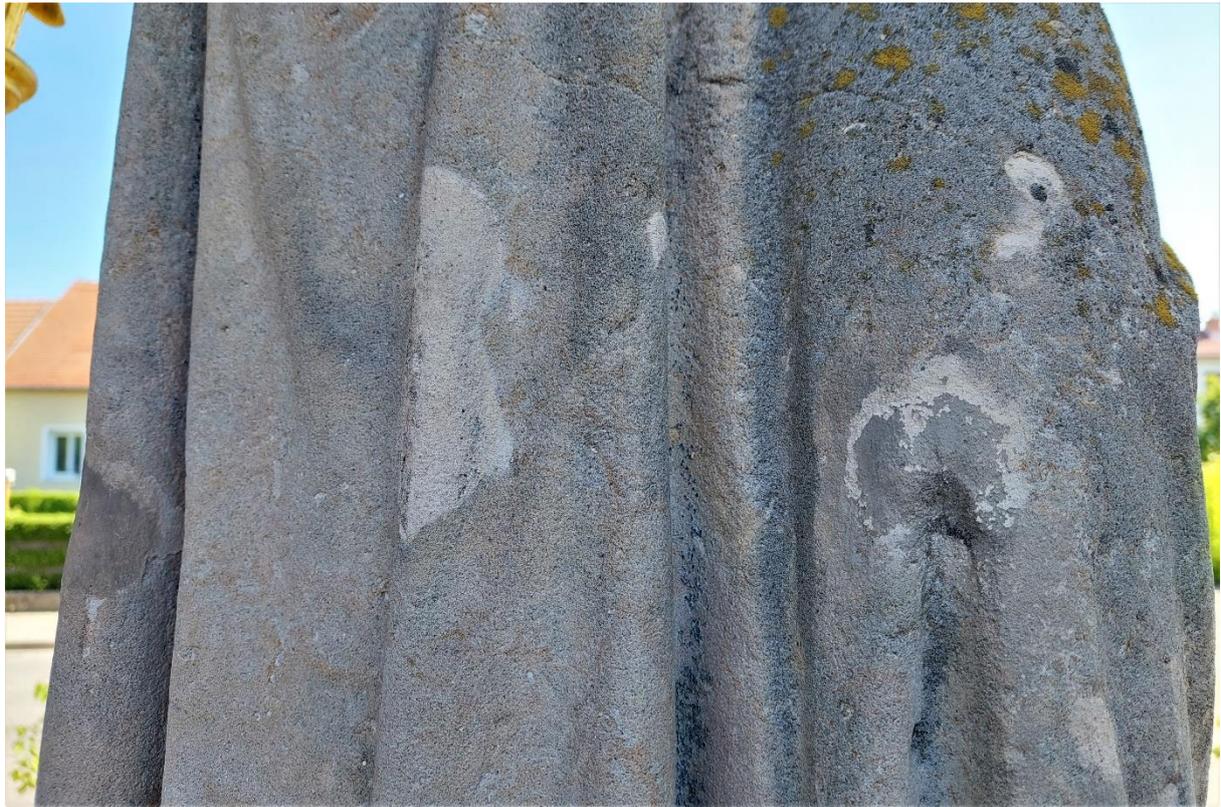
Doplňky v dolní části figury

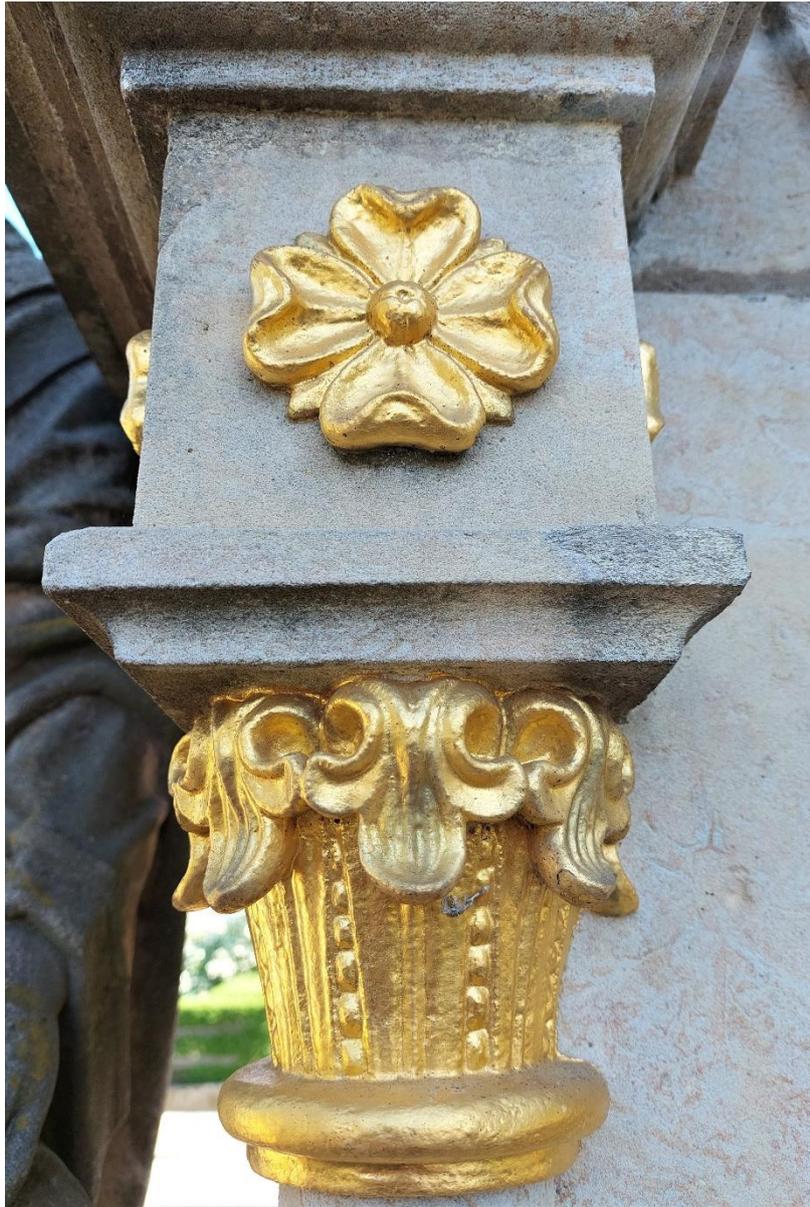
Zlacení aplikované v rámci minulého restaurátorského zásahu bylo mírně znečištěno slabou vrstvou atmosférického spadu.

Stav v květnu 2022
Zlacení sloupku pokrývá slabá vrstva atmosférického spadu

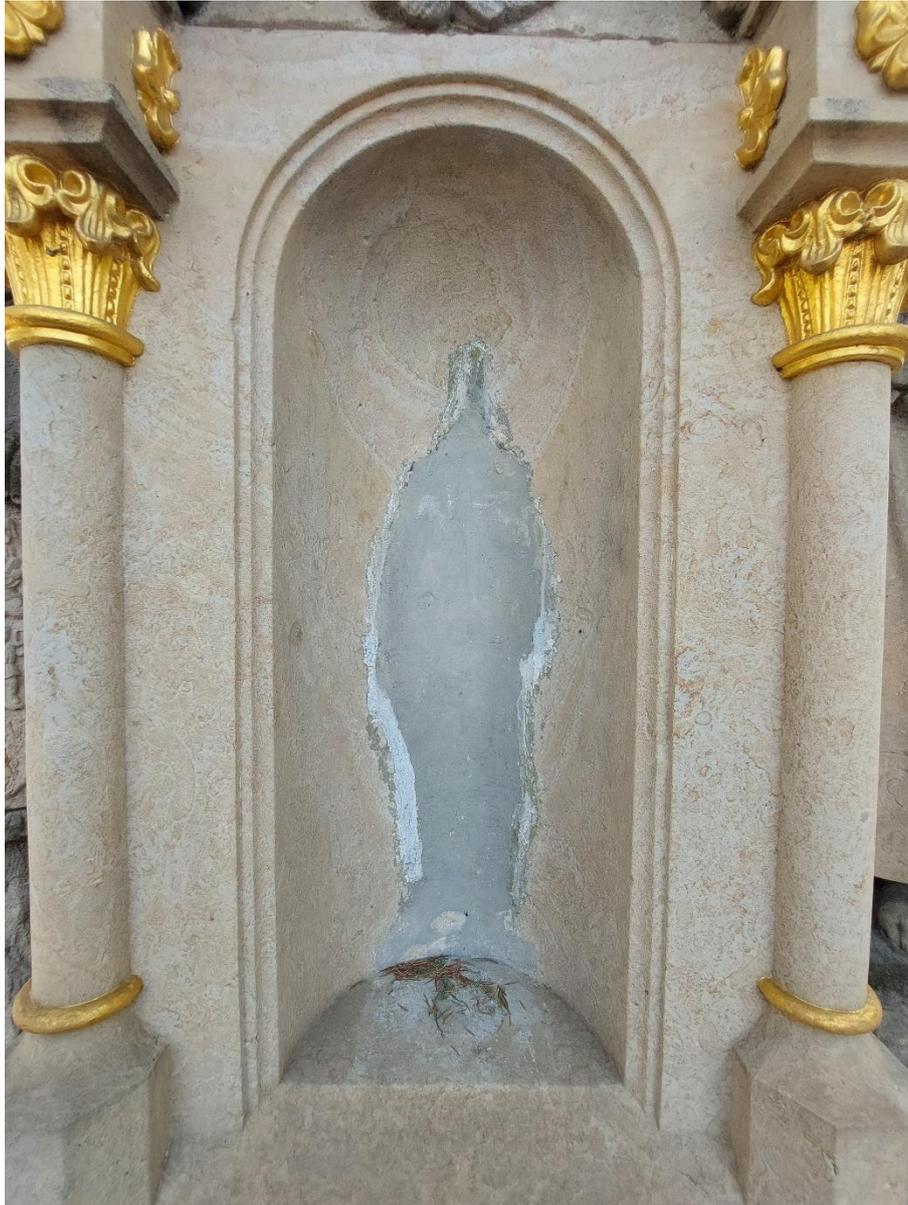
Stav v květnu 2022
Nika s chybějící sochou Panny Marie
Fragmenty nátěrových hmot opisují její siluetu

Záměrem restaurátora bylo především zabránit působení faktorů, které se doposud podílely na degradaci památky. Z povrchu památky byly sejmuty vrstvy znečištění, kolonií náletových rostlin a tvrdé cementové doplňky, které se samy oddělovaly od podkladu, nebo mohly být odděleny, aniž by došlo k dalšímu poškození původní modelace. Byl odsolen sokl, došlo k celkové konsolidaci kamenné hmoty a doplnění chybějících částí s ohledem na tvarosloví a celkový charakter sochařských děl. Samostatnou etapou byla rekonstrukce sochy Panny Marie. Dle pamětníků restaurátorského zásahu

v roce 2005 existuje sádrový odlitek nebo alespoň forma, která přešla z majetku zhotovitelé firmy do vlastnictví jednoho z bývalých jednatelů. Bohužel se žádný odlitek ani forma nenašly, a tak byla odzícená soška na základě studia zachované fotodokumentace (v archivu NPÚ) rekonstruována.

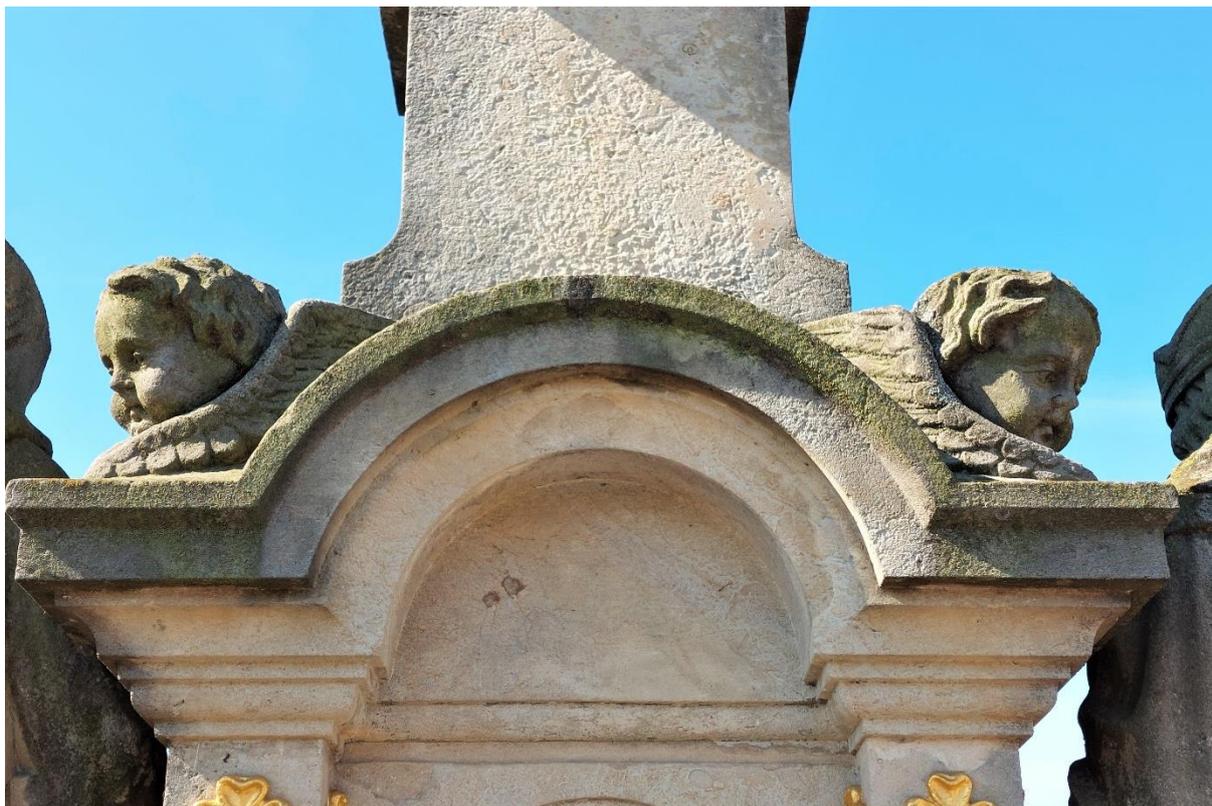
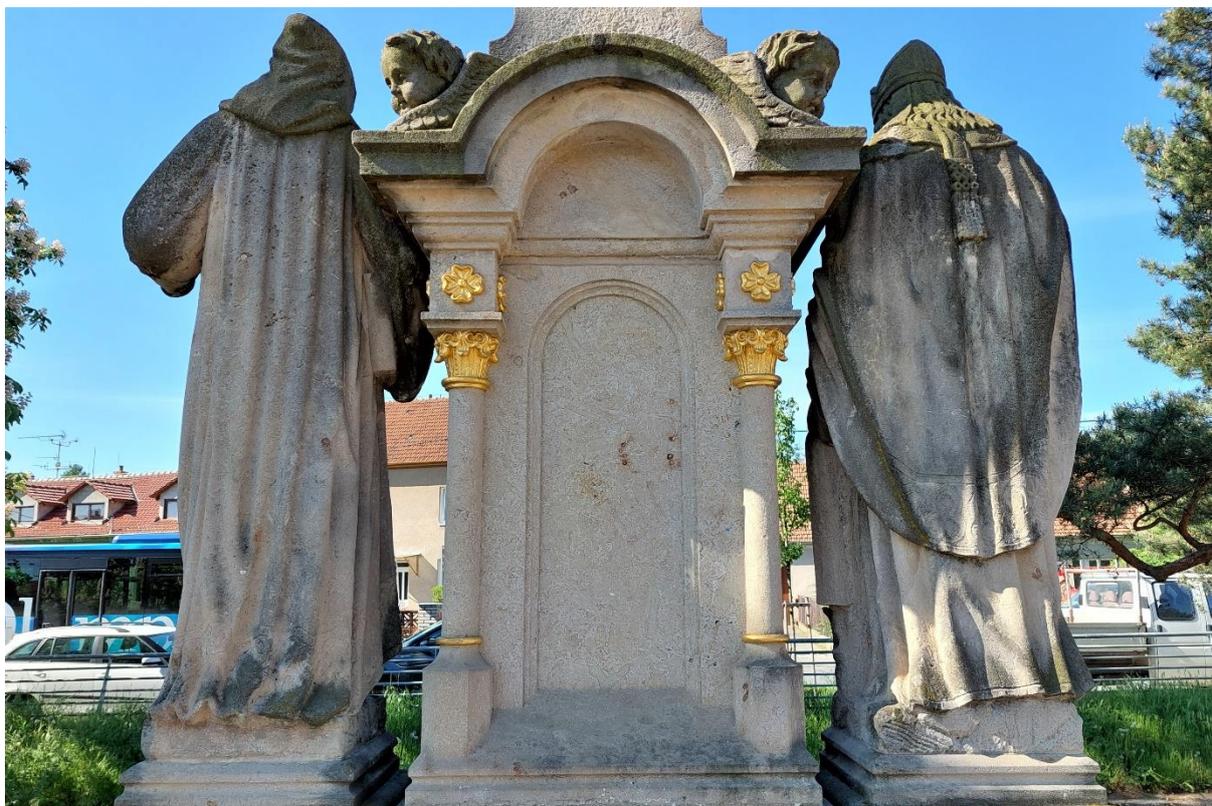
Stav v květnu 2022
Zadní strana památky, zřejmě znečištění náletovými kulturami na exponovaných plochách

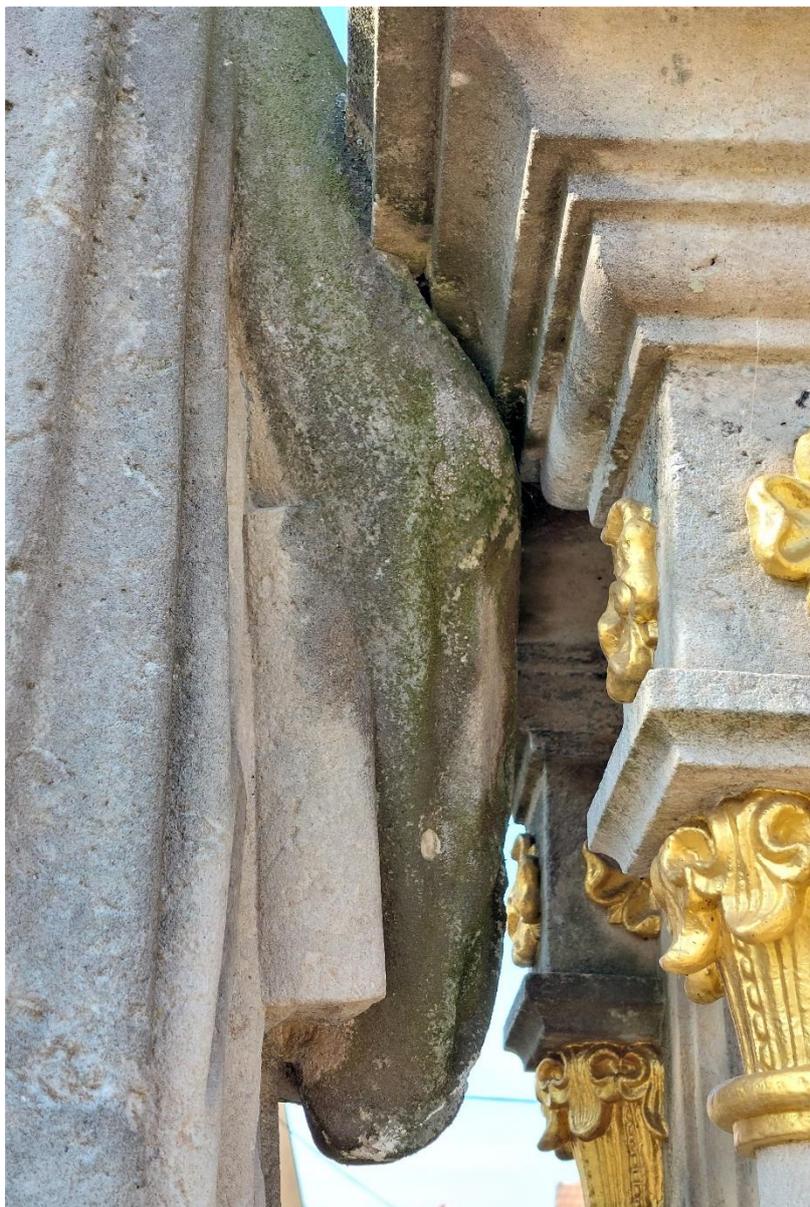
Stav v květnu 2022
Zadní strana sochy sv. Cyrila, zřejmě znečištění náletovými kulturami na exponovaných plochách

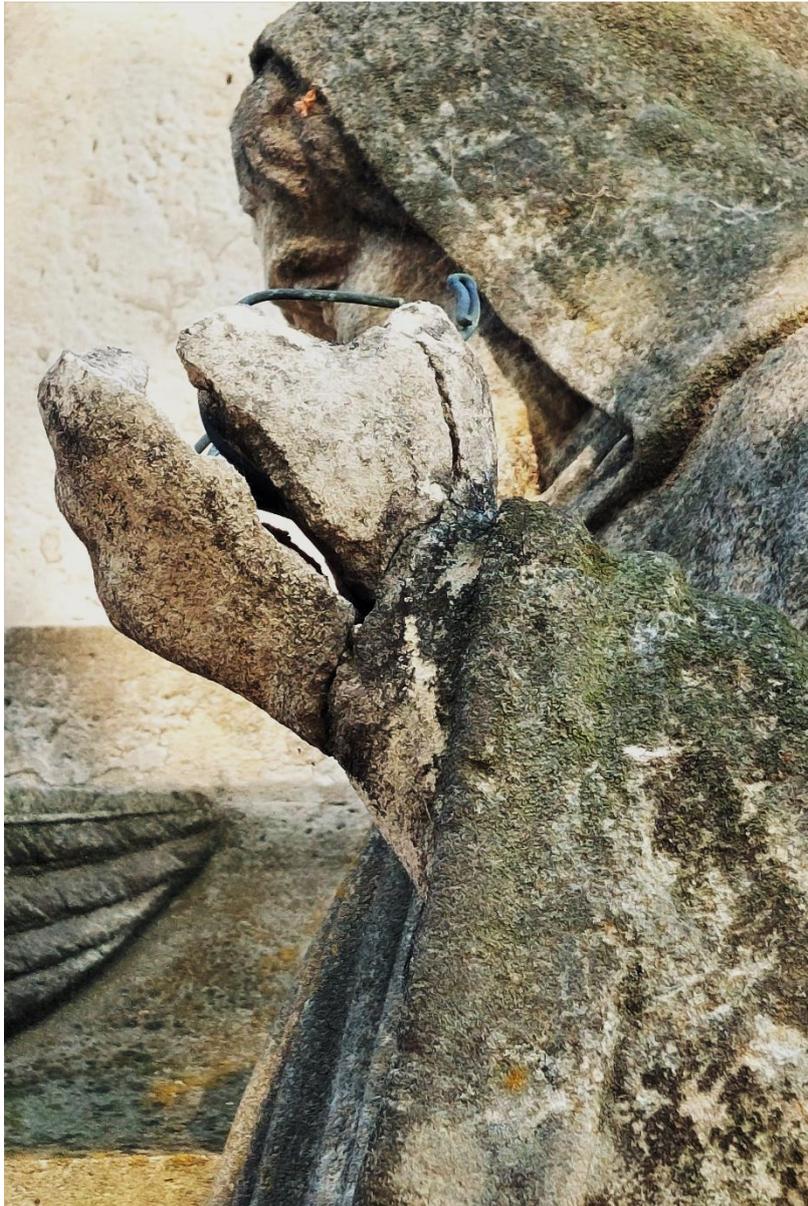
Stav v květnu 2022
Poškozená modelace ruky, pohled na zadní stranu sochy sv. Cyrila
