Restaurátorská zpráva

Kříž se sochami sv. Cyrila a Metoděje

Troubsko

2023

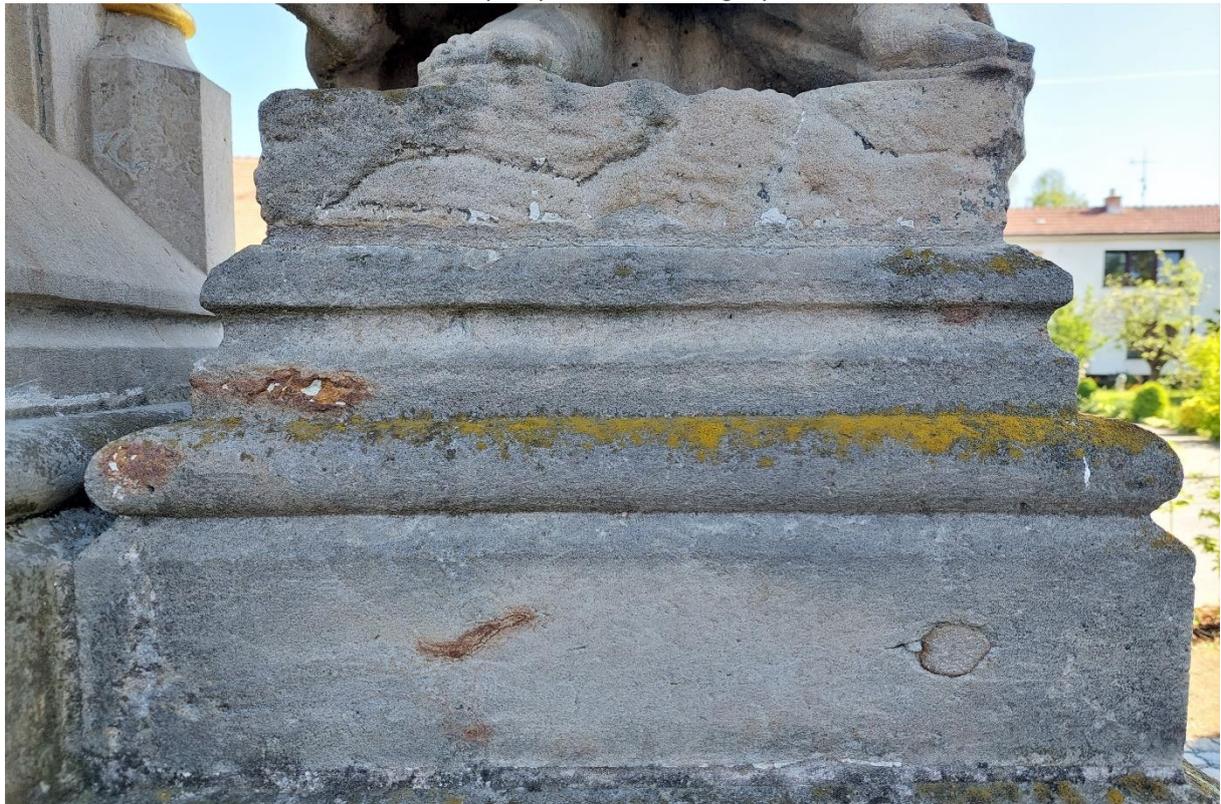
Plintus ve tvaru skaliska

Stav v květnu 2022
Socha sv. Cyrila

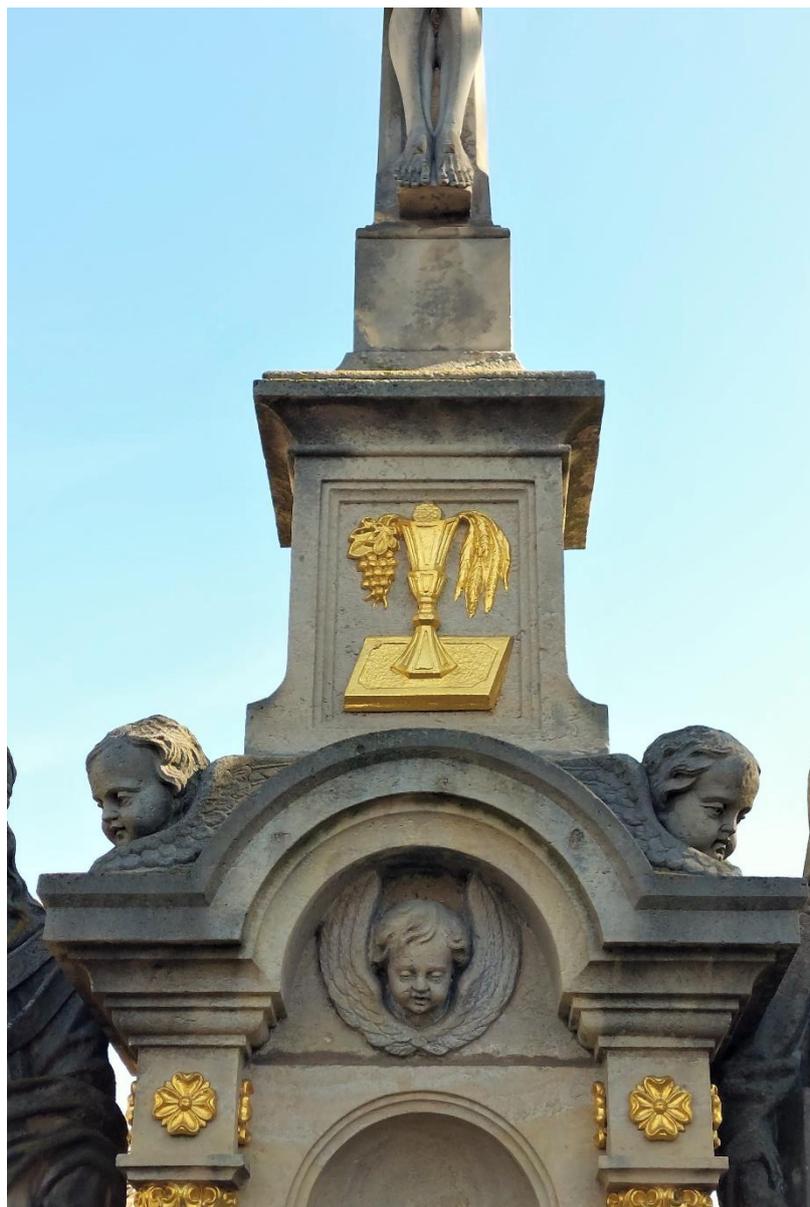
Stav v květnu 2022
Podstavec kříže s Korpusem
Zlacení se jeví v dobrém stavu

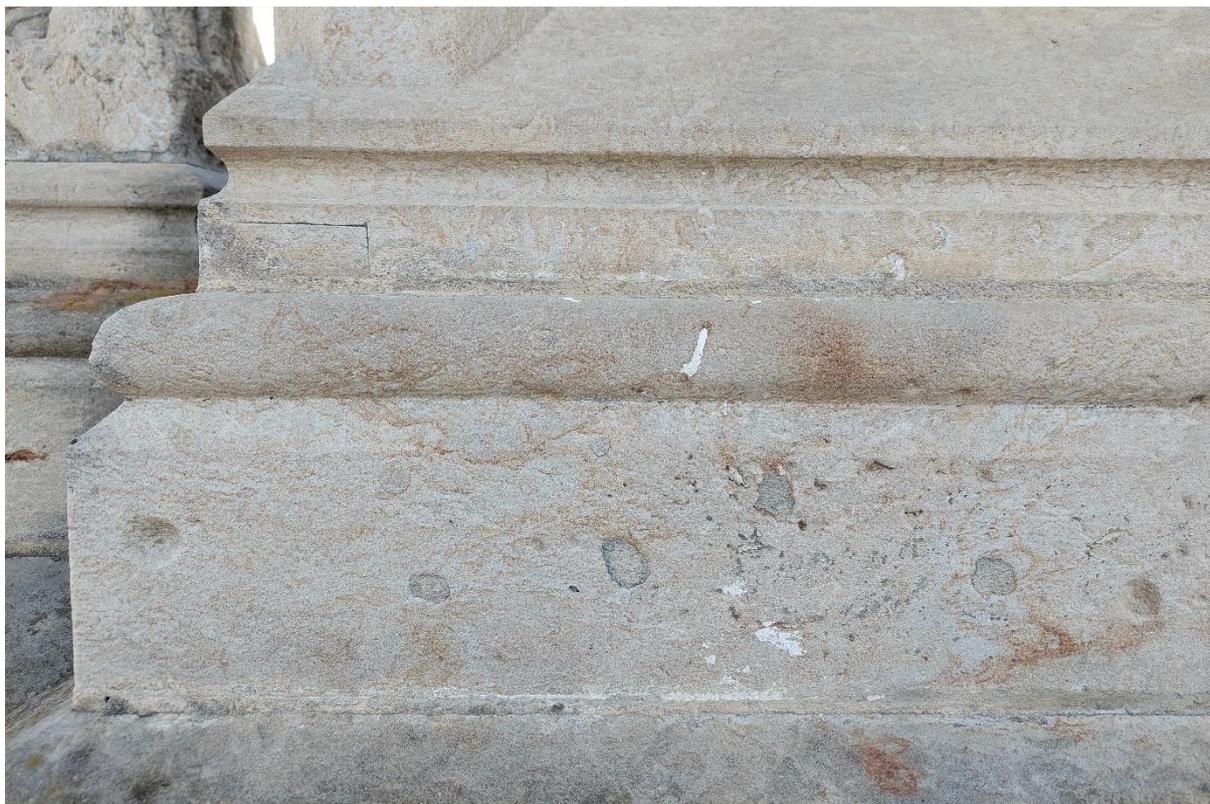
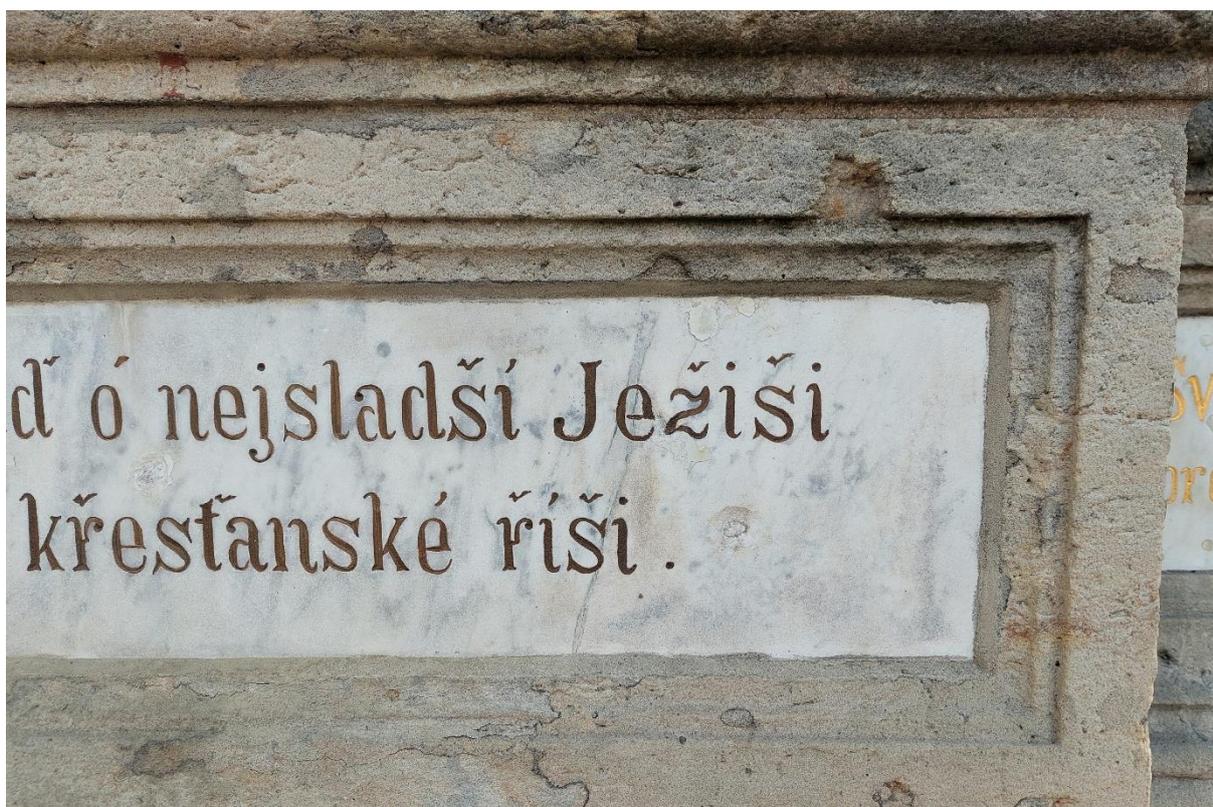
Stav v květnu 2022
Část podstavce pod nikou se sochou Panny Marie

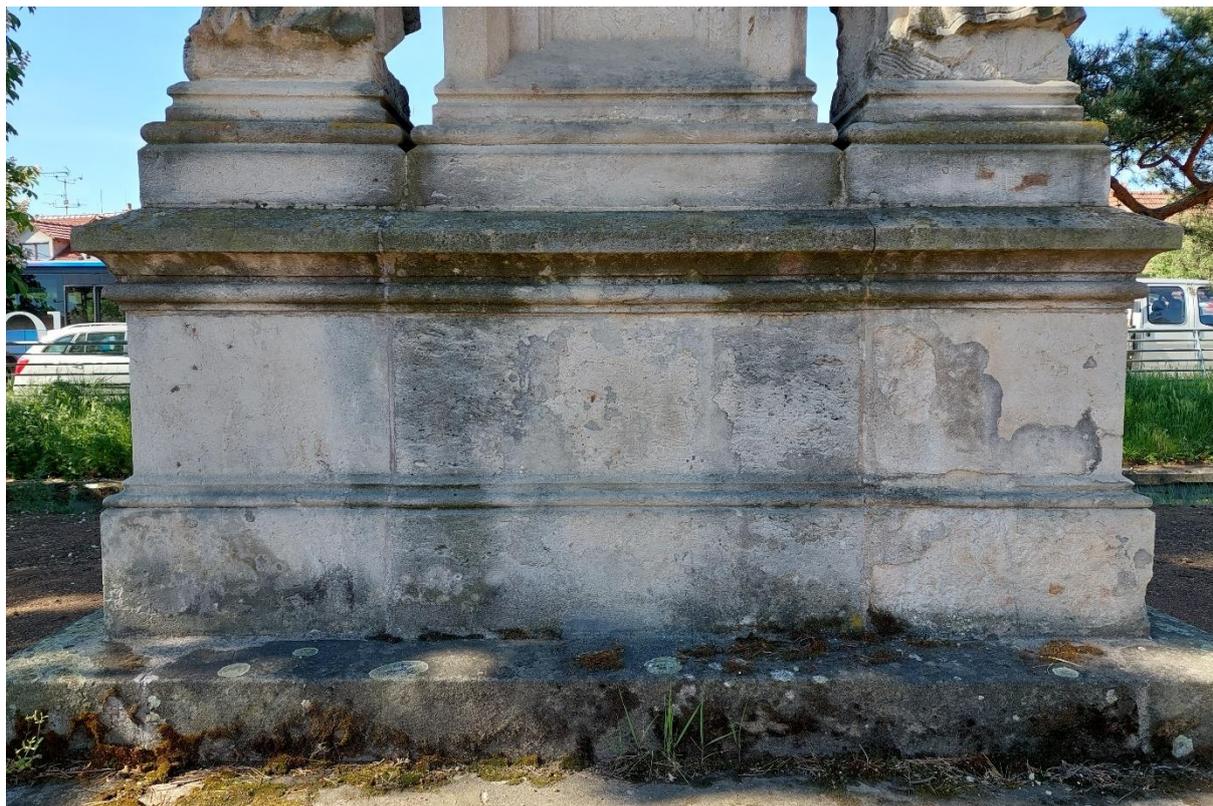
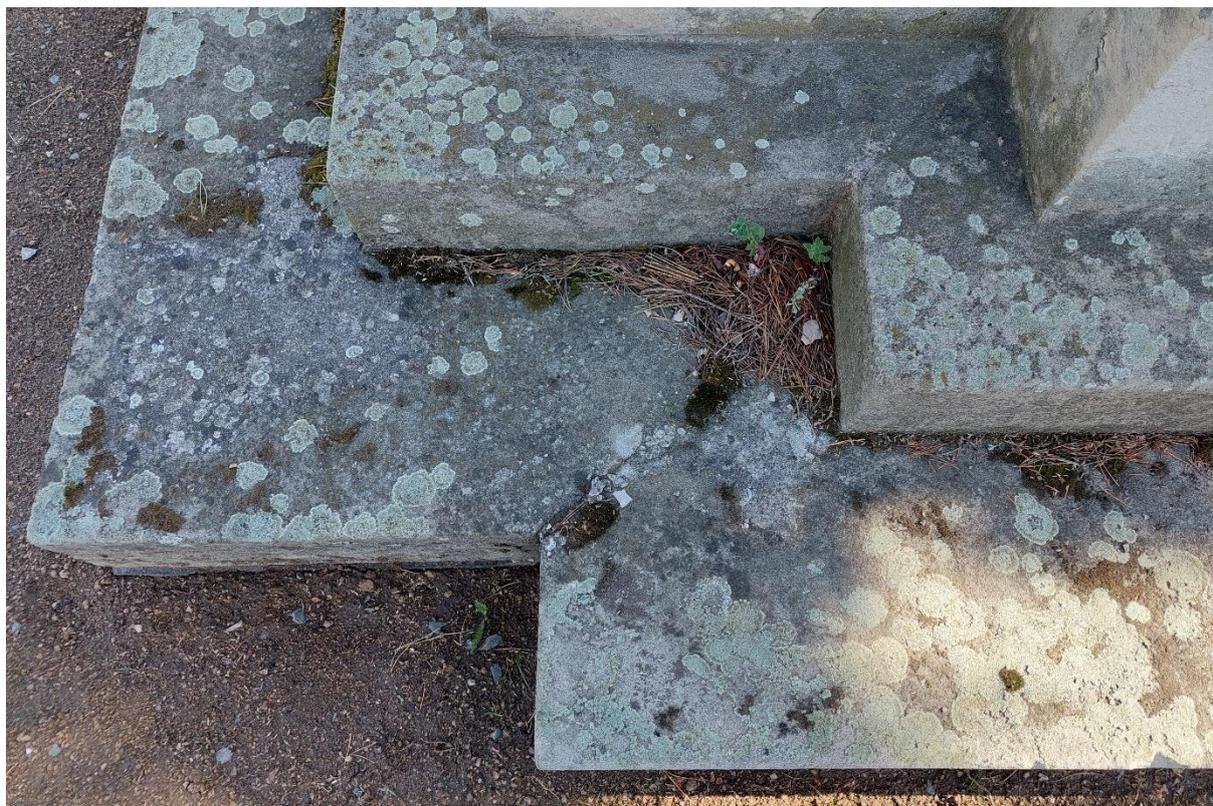
Povrch kamene byl na exponovaných plochách pokryt koloniemi náletových kultur- mechy a lišejníky a v dešťových stínech depozity atmosférického spadu. Na povrchu bylo poměrně velké množství trhlin a kaveren, některé již z minulosti zapravené. Středem figury sv. Metoděje vedla otevřená trhlina. Otevřená trhlina, v rámci minulého zásahu již zajištěná čepem, se nacházela v soklové části svislého břevna kříže. V dolní části architektura vykazovala známky pokročilé degradace kamene v důsledku zasolení. Lze předpokládat, že zvýšená salinita se zde nacházela již od generální opravy v prvních letech tohoto století, kdy byla památka demontována a poté znovu osazena na nové betonové lůžko, ale nedošlo k odsolení, takže, ačkoliv bylo zamezeno vztlínání vody ze základu, při pozvolném vysychání došlo k rekrystalizaci solí a tím narušení struktury povrchové vrstvy kamene. Snahu o řešení situace v rámci minulého zásahu dokládají poměrně rozsáhlé plochy doplňků v soklové části architektury

Dvoustupňový podstavec architektury a schodový stupeň okolo
Stav v květnu 2022

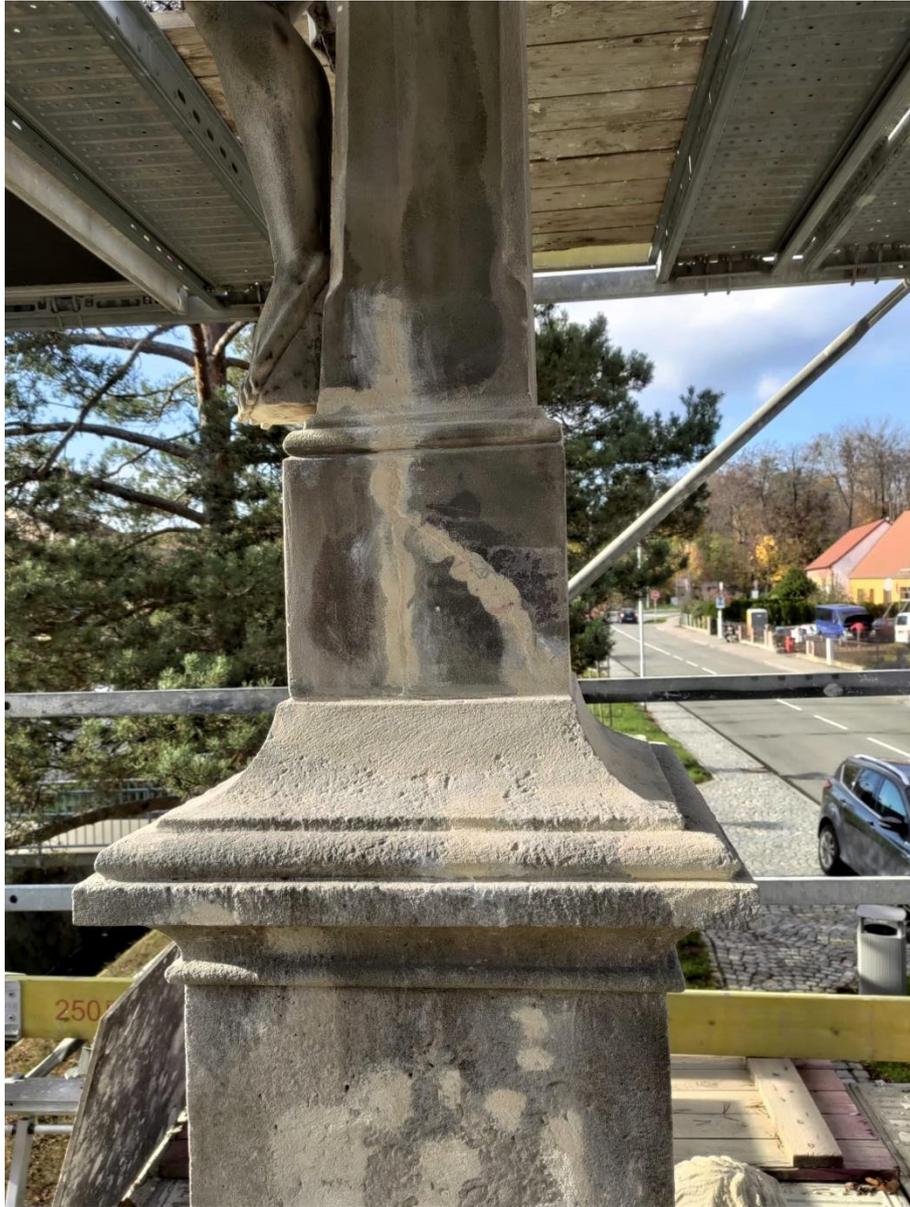
Etapa doplnění
Podnož kříže, pohled zezadu

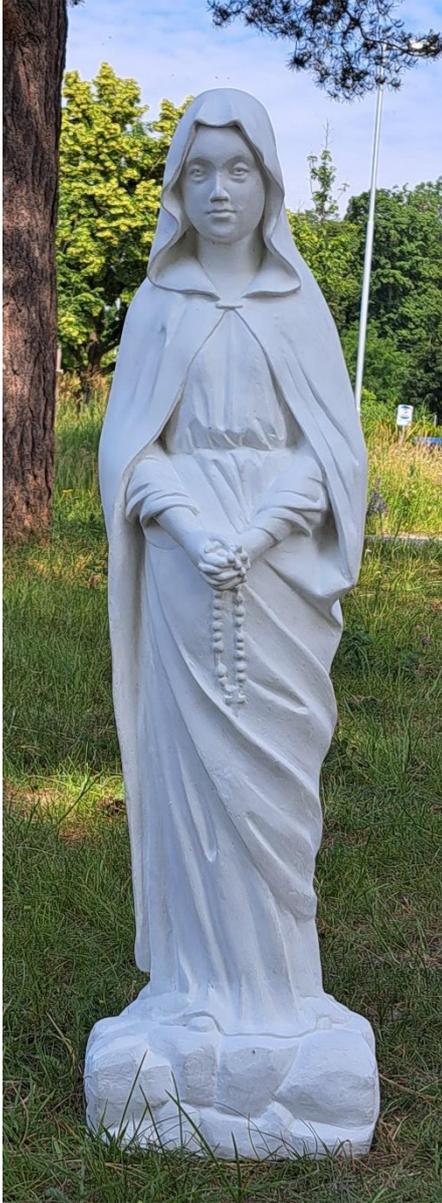
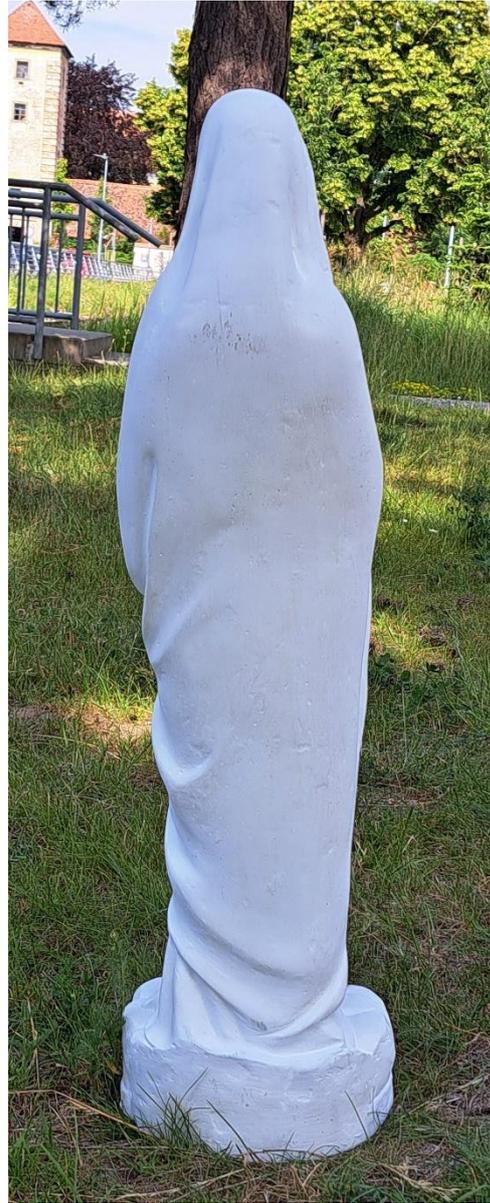
Rekonstrukce sošky Panny Marie
Výřez z kopie fotografie z roku 1942 z archivu NPÚ, inv.č.45321

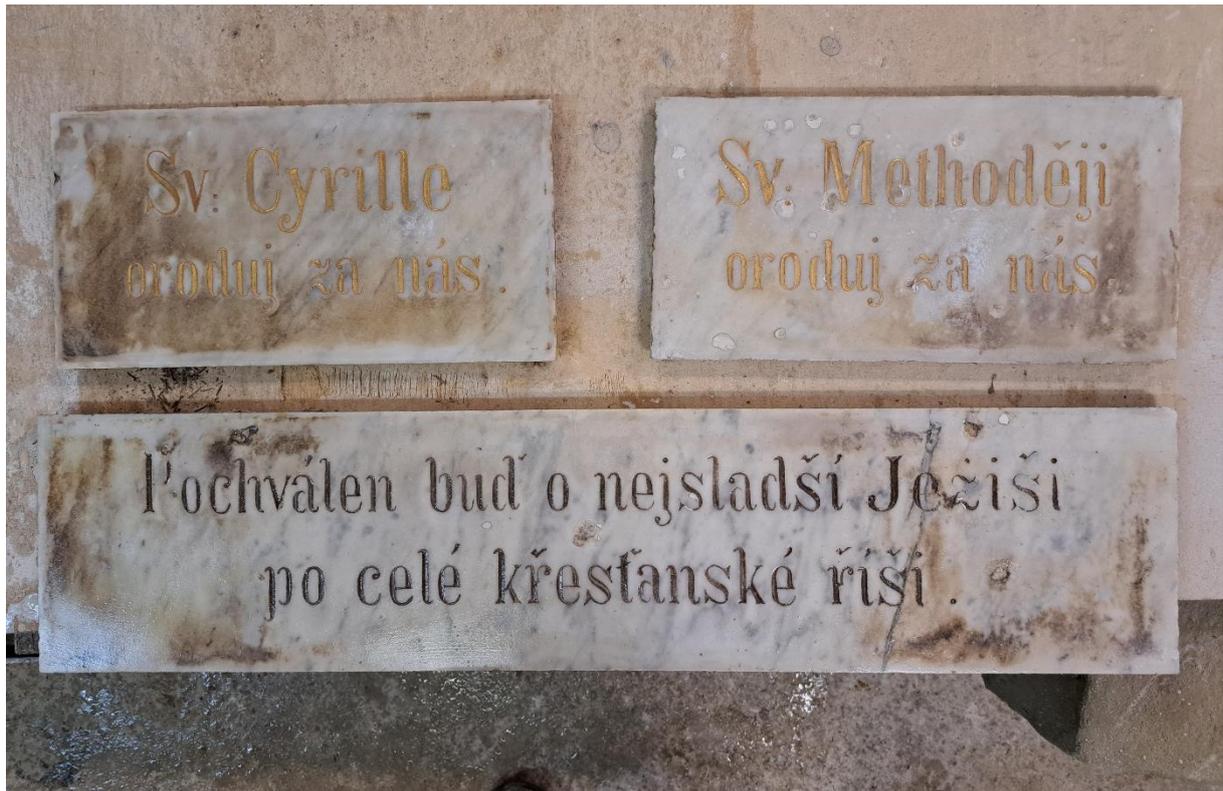
Mramorové desky
Stav po sejmutí povrchového znečištění

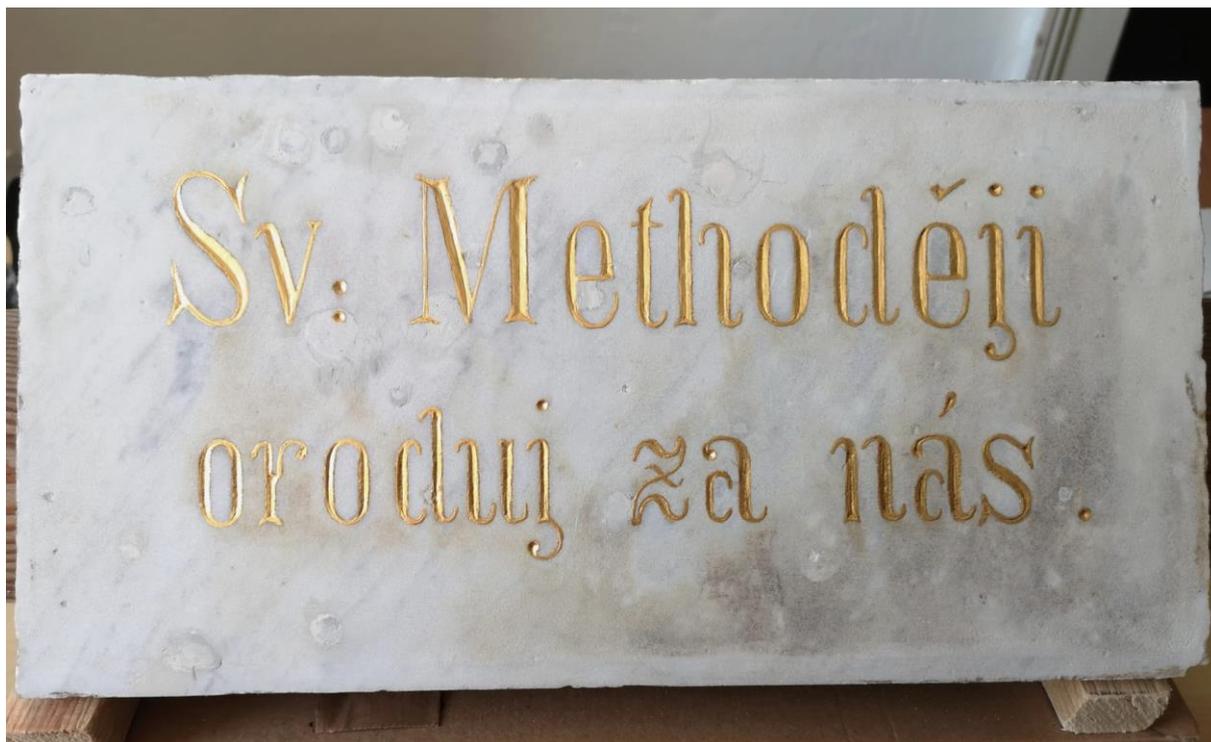
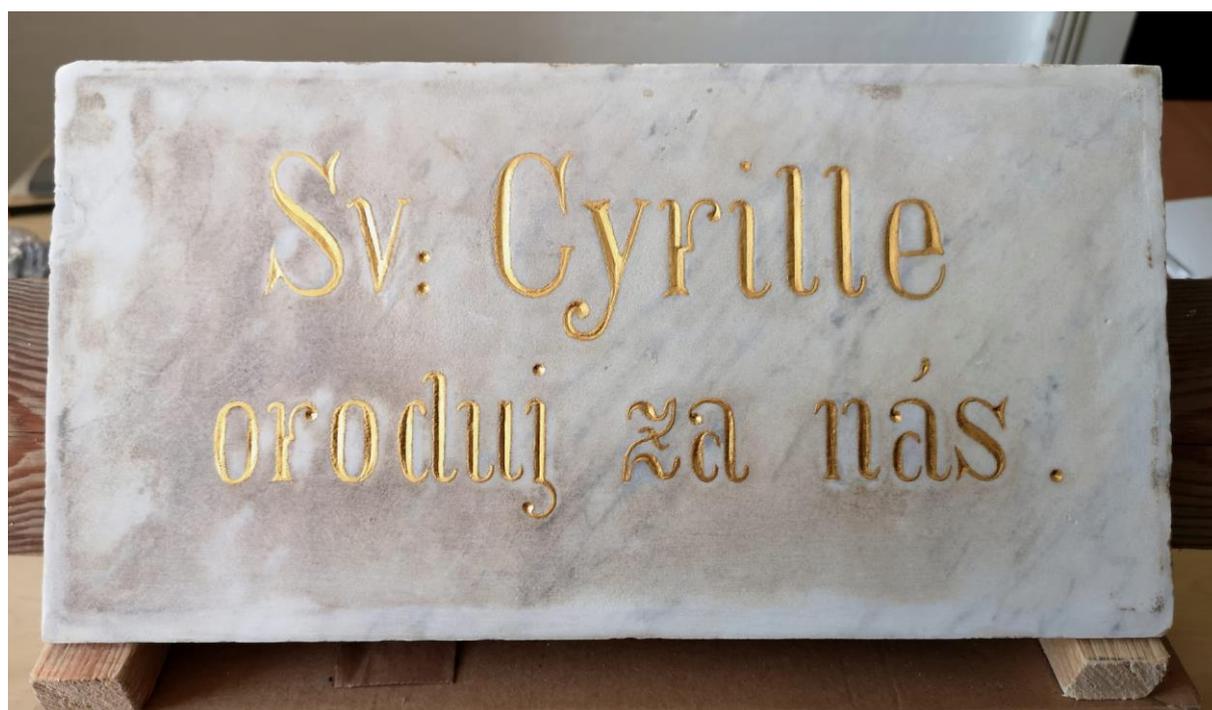
Stav po zlacení písma

Mramorové desky

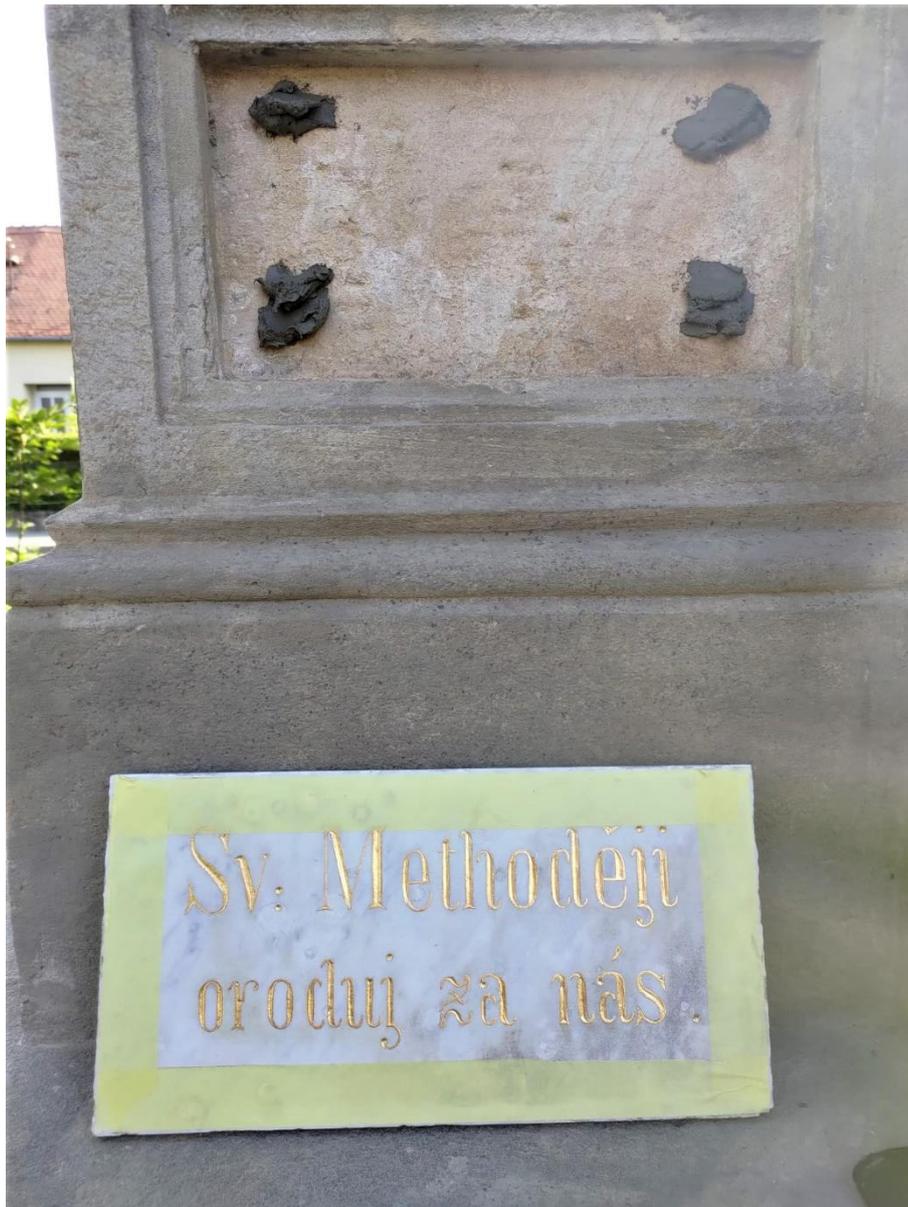
Osazení mramorových desek
